LuK INFORMAZIONE TECNICA

Caratteristiche di installazione del cambio

Guasto al disco della frizione

Costruttore:	Citroën, Fiat, Peugeot
Modelli:	Jumper II, Ducato, Boxer
Anni:	dal 2006
Tipo di carburante:	Diesel
Cilindrata motore:	2287cm ³ , 2999 cm ³
Art. N.:	626 3033 09 626 3033 33 600 0342 00 600 0366 00

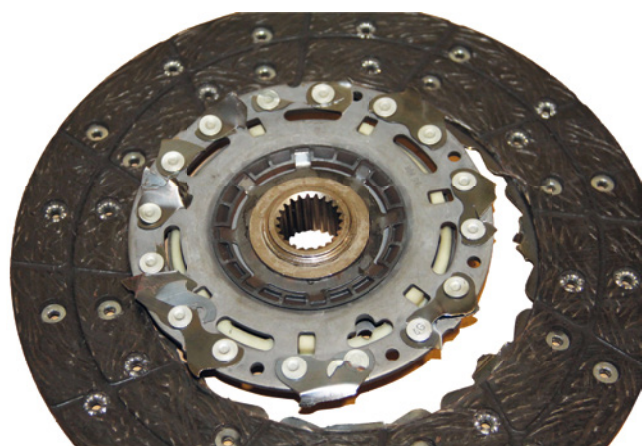
Immagine 2: Mozzo del disco della frizione rotto

Eventuali errori durante la riparazione non solo possono compromettere il comfort del conducente e ridurre la durata delle parti, ma in alcuni casi possono provocare danni gravi ai componenti. Uno dei guasti comuni dei LuK RepSet sopra indicati, installati su modelli Citroën, Fiat e Peugeot con motori diesel 2.3 e 3.0, è la rottura del mozzo del disco della frizione (Immagine 2). Il conducente risconterà dei problemi nel cambiare la marcia. Di solito questi sintomi si manifestano dopo la sostituzione della frizione, in un chilometraggio compreso tra 2000 e 20.000 Km. In questi motori i perni di allineamento sul monoblocco, che determinano la posizione della campana del cambio rispetto al monoblocco

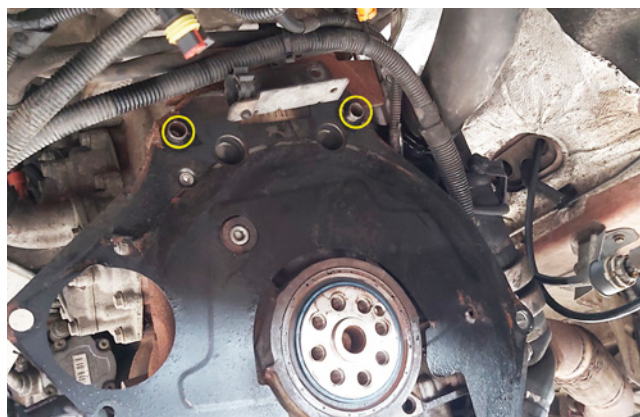
Immagine 1: Perna di allineamento sul monoblocco

stesso, sono situati relativamente vicini (Immagine 1). Per evitare che il mozzo del disco venga deviato o che la molla a lamina venga danneggiata o spostata a seguito della sostituzione della frizione, è importante seguire la procedura corretta per l'installazione del cambio sul motore. Dopo aver montato il cambio e spurgato il sistema idraulico, i passaggi successivi prevedono di allentare e riserrare i bulloni della campana del cambio premendo contemporaneamente il pedale della frizione. Questo ordine è descritto più dettagliatamente nelle istruzioni del costruttore. Inoltre, è necessario usare perni di centraggio nuovi e fare attenzione che non vengano deformati o compressi. Le scanalature dei perni di allineamento devono essere verticali per evitare l'accumulo di umidità. Solo un'installazione eseguita in questo modo garantisce l'allineamento parallelo e angolare delle unità, e una lunga durata delle parti sostituite. Inoltre, dopo la sostituzione della frizione, è importante prestare particolare attenzione alle condizioni della dentatura dell'albero di ingresso del cambio. Se eccessivamente danneggiata (Immagine 3) può provocare:
