LuK INFO TECHNIQUE

Sources d'erreur possibles lors de l'installation de la boîte de vitesses

Défaillance du disque d'embrayage

Fabricant :	Citroën, Fiat, Peugeot
Modèles :	Jumper II, Ducato, Boxer
Années :	depuis 2006
Type de carburant :	Diesel
Cylindrée :	2287cm ³ , 2999 cm ³
Référence :	626 3033 09 626 3033 33 600 0342 00 600 0366 00

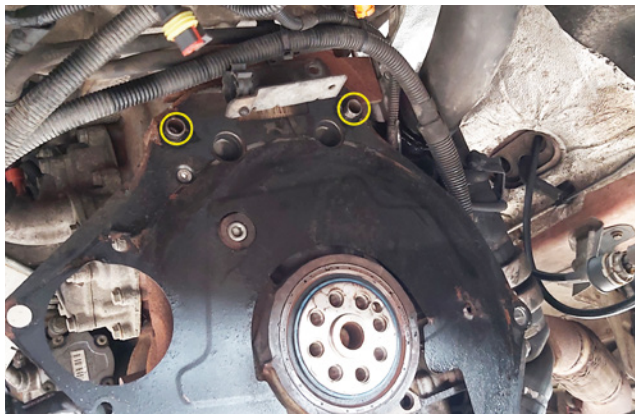
de vitesses par rapport au bloc-moteur, sont situés relativement proches les uns des autres (image 1). Pour éviter que le moyeu de disque ne soit cassé ou que le ressort à lames d'amortissement du moyeu ne soit endommagé ou déplacé après le remplacement de l'embrayage, il est important de suivre la procédure spécifique à l'installation des boîtes de vitesses sur le moteur. Une fois la boîte de vitesses montée et la butée purgée, les étapes suivantes consistent à desserrer et resserrer les vis de la cloche de la boîte de vitesses tout en enfonçant la pédale d'embrayage. L'ordre des opérations est décrit plus en détail dans les instructions du constructeur. En outre, les pions de centrage neufs doivent être utilisés et il ne faut pas les laisser se déformer ou s'écraser.

Image 1 : Les pions de centrage sur le bloc-moteur

Les rainures des pions de centrage doivent être perpendiculaires pour éviter toute accumulation d'humidité. Seule une installation effectuée de cette manière garantit l'alignement parallèle et angulaire des unités, ainsi que le fonctionnement à long terme des pièces remplacées.
